Vortrag des Gemeinderats an den Stadtrat

Gesamtsanierung Untertorbrücke; Ausführungskredit (Abstimmungsbotschaft)

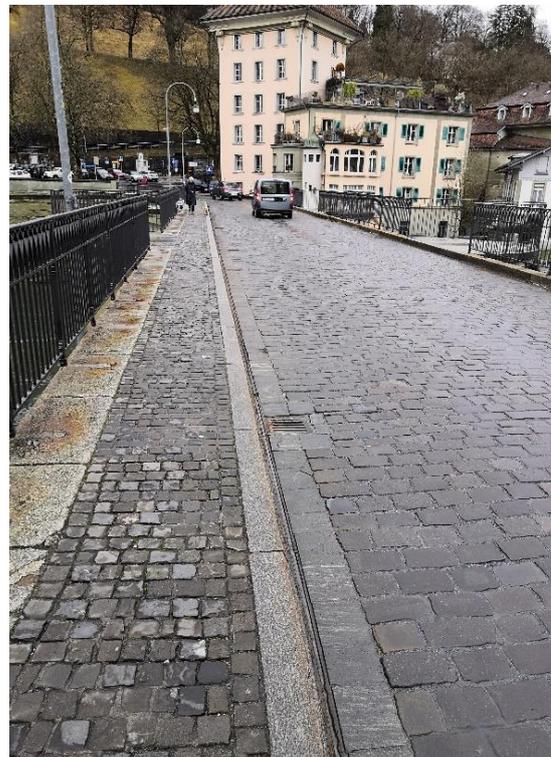
Abb. 4: Zustand Pflästerung

Fahrbahn und Trottoir bestehen aus einer ungebundenen Pflästerung; diese weist partiell Setzungen an den Fahrinnen und defekte Fugen auf und muss deshalb neu verlegt werden. Weil die Pflästerung ungebunden ist, sickert ein Teil des Regenwassers bis zur Abdichtung der Betonkonstruktion und wird anschliessend über die vertikalen Abläufe entwässert. Das restliche Regenwasser wird über die bestehenden Einlaufkästen gesammelt und über die Speier direkt in die Aare geleitet. Die Fahrbahn hat eine Breite von ca. 5.65 m, dies ermöglicht ein Kreuzen eines PWs und eines LKWs mit 30km/h. Das Trottoir ist mit rund 1.40 m relativ schmal; beim Überholen oder Kreuzen weichen Passant*innen meist auf die Fahrbahn oder die Kanzeln aus. Die Verkehrsfläche soll deshalb neu aufgeteilt werden.

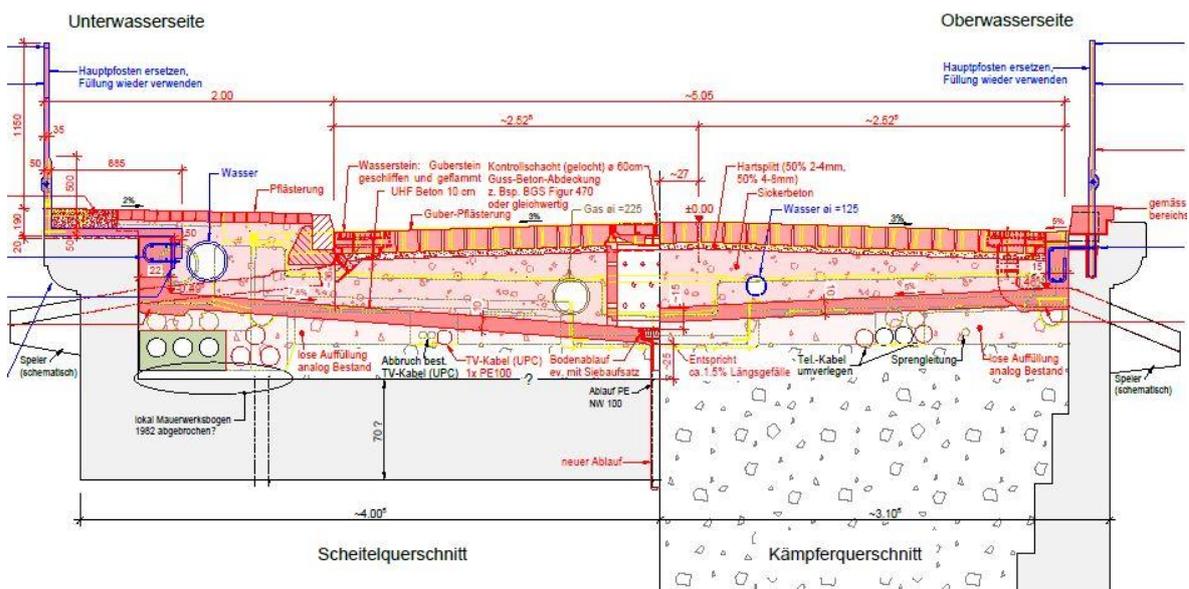
Abb. 7: Aufbau des Unterbaus: Was rot gekennzeichnet ist, wird im Rahmen der Sanierung neu erstellt, was gelb markiert ist, wird abgebrochen (Pflasterung, Werkleitungen, Betonkonstruktion).

Aufgrund des Wassereintritts infolge der undichten Abdichtung sowie der geplanten Trottoirverbreiterung muss der Aufbau der Brücke neu erstellt werden: Die Betonkonstruktion, die Abdichtung, die Strassenentwässerung und die Werkleitungen werden ersetzt.
