Vortrag des Gemeinderats an den Stadtrat

Verwaltungsgebäude Erlacherhof: Instandsetzungsarbeiten erste Etappe und Anpassung Sicherheit; Projektierungs- und Baukredit

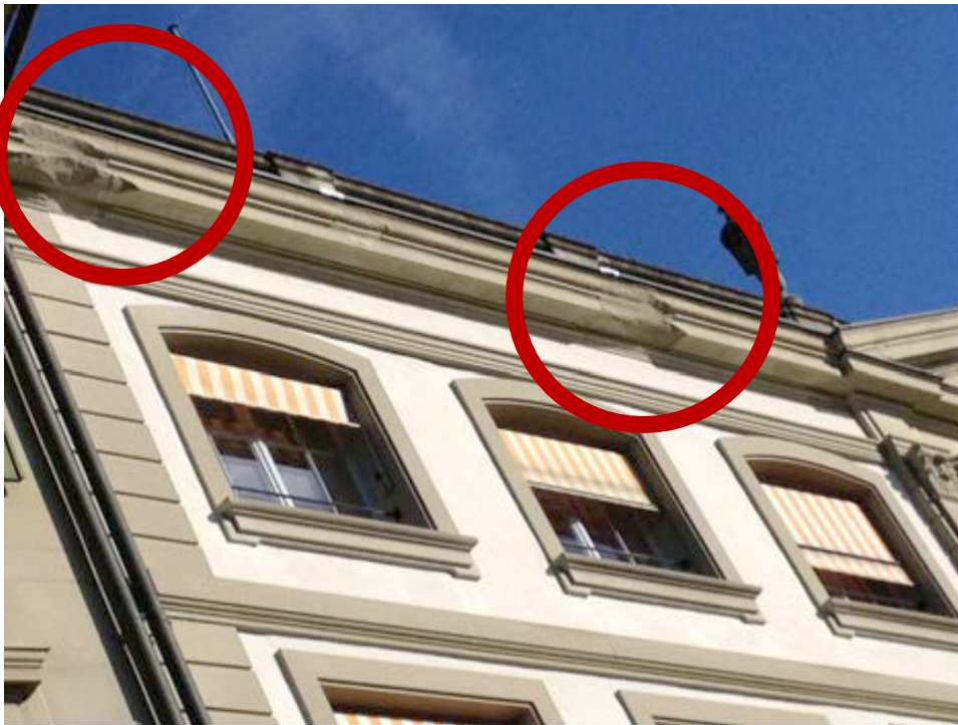
Südfassade mit abgebrochenem Dachgesims (rot)

Die Natursteinpartien der Gebäudehülle befinden sich grundsätzlich in einem guten Zustand. Im Bereich der Südfassade wurden in den letzten Jahren aus Sicherheitsgründen einige morsche Sandsteinprofile des Dachgesimses abgebrochen. Durch undichte Bereiche der Spenglerarbeiten konnte Wasser in das Dachgesims eindringen und hat die Verwitterung des Sandsteins in dieser Zone stark beschleunigt. Die weitere Verwitterung konnte jedoch durch das provisorische Beheben der undichten Stelle aufgehalten werden. Nun sollen sämtliche Natursteinteile auf allfällige Schäden überprüft und die abgeschlagenen Stellen aufmodelliert werden.

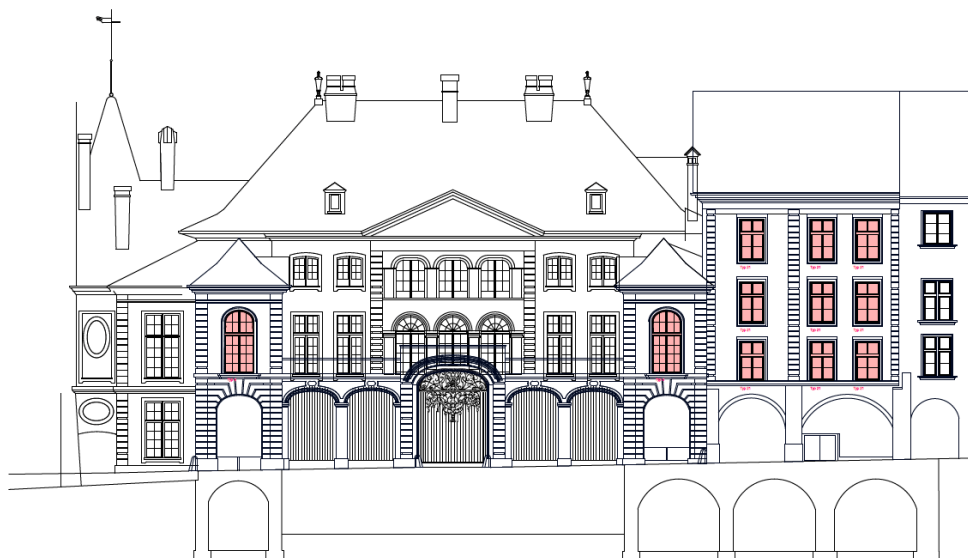
Nordfassade mit den zu ersetzenden Fenstern (rot)

Die Fenster des Erlacherhofs wurden im Rahmen der ersten Sanierungsetappe 1974 – 79 ersetzt und sind von hohem gestalterischem Wert und handwerklicher Qualität. Die Beschläge wurden teilweise nach historischen Vorbildern nachgebaut oder durch originale Bestände aus anderen historischen Gebäuden ergänzt. Da jedoch die Fensterdichtungen fehlen, entsprechen die Fenster nicht den heutigen energetischen Vorgaben. Aus diesem Grund werden die Fenster in Absprache mit der städtischen Denkmalpflege ersetzt oder saniert.
