Vortrag des Gemeinderats an den Stadtrat

Sanierung Schönausteg; Realisierungskredit

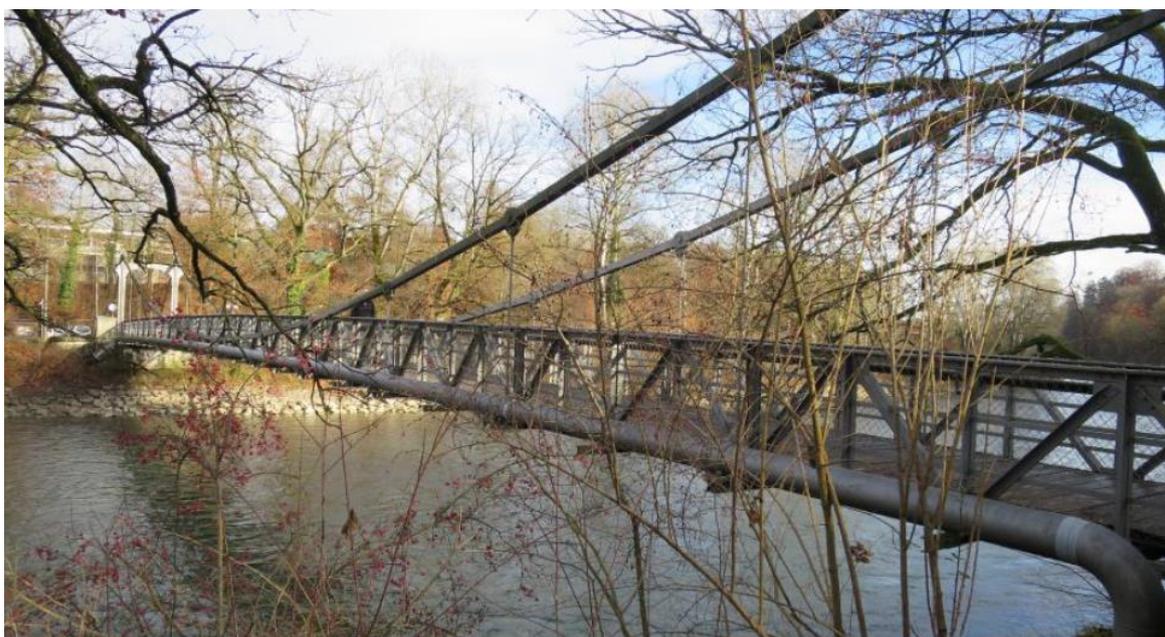
Abbildung 1: Der Schönausteg, erbaut 1906 (Bild: Tiefbauamt der Stadt Bern).

Der Schönausteg wurde 1906 von der Firma Theodor Bell aus Kriens im Auftrag der Stadt Bern erbaut. Zuvor war an dieser Stelle die im Jahre 1868 in Betrieb genommene Dählhölzlifähre genutzt worden, um die Aare zu überqueren. Der Schönausteg gehört zu einer Sonderform von Hängebrücken, den sogenannten Kettenhängebrücken. Bei dieser Brückenkonstruktion werden nicht Tragseile, sondern Tragstäbe als Tragelemente verwendet, welche wie bei einer Kette aneinandergereiht werden. Als Vorbild diente der Altenbergsteg, eine Kettenhängebrücke aus dem Jahr 1857. Von diesem wurden vor allem die Abmessungen sowie die Geometrie der Ketten übernommen.
