## Gesamtsanierung und Erneuerung Freibad Marzili: Baukredit

**Das Freibad Marzili ist stark sanierungsbedürftig. Im Zuge einer Gesamtsanierung und Erneuerung sollen unter anderem ein neues Hauptgebäude entstehen, die Umkleidekabinen und Wasserbecken saniert und die Badewassertechnik komplett ersetzt werden. Für das Vorhaben wird den Stimmberechtigten ein Baukredit in der Höhe von rund 66,8 Millionen Franken beantragt.**

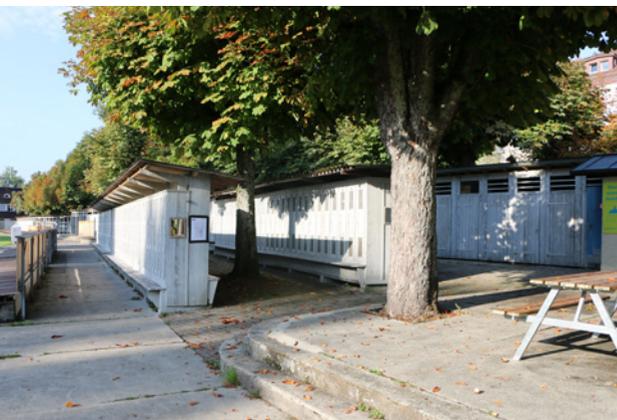
Die Garderobenschränke und die Umkleidekabinen des Freibads Marzili sind aus Holz gefertigt und werden von der Denkmalpflege als erhaltenswert eingestuft. Landseitig umfassen die Umkleidekabinen das Areal des Freibads fast vollständig.

Ebenfalls saniert werden die Umkleidekabinen aus Holz, welche das Freibad Marzili in grossen Teilen erfassen. Sie werden punktuell angepasst, um den veränderten Anforderungen gerecht zu werden. Bestehende Bauteile werden, wo möglich, weiterverwendet und instand gesetzt. Neu stehen sowohl Universal-WCs und Universal-Garderoben als auch geschlechtergetrennte WCs und Garderoben zur Verfügung.

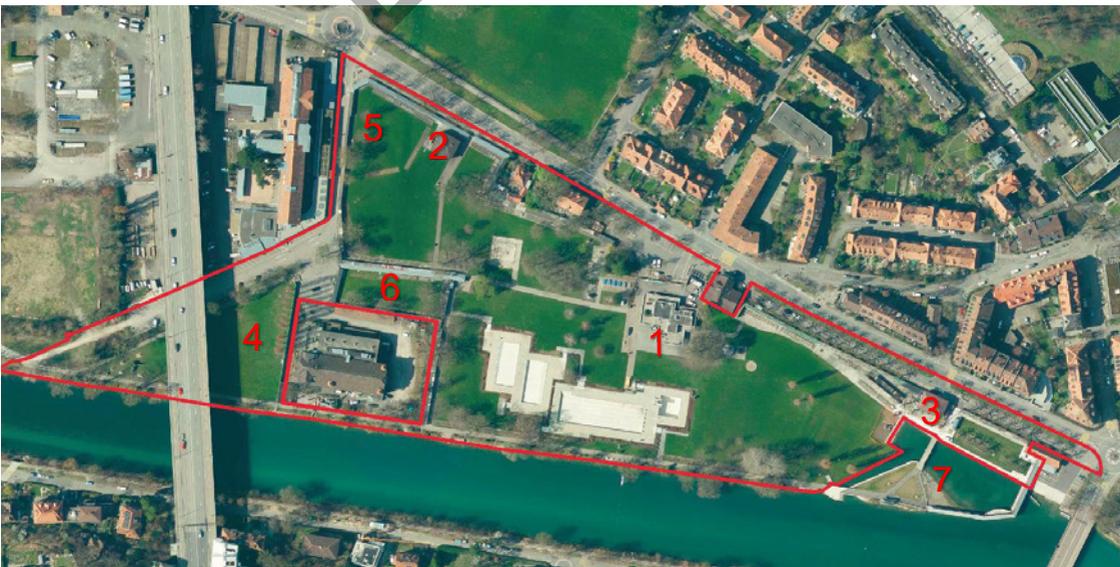
Luftbild des heutigen Freibad-Areals: Eingezeichnet sind das Hauptgebäude (1), die ehemaligen Badewärterhäuser an der Marzilistrasse 45 und der Aarstrasse 111 (2 und 3), der «Spitz» (4), der Ruhebereich für Frauen (5), das «Paradiesli» (6) und der «Bueber» (7). Dazwischen befinden sich die Wasserbecken und Liegewiesen.

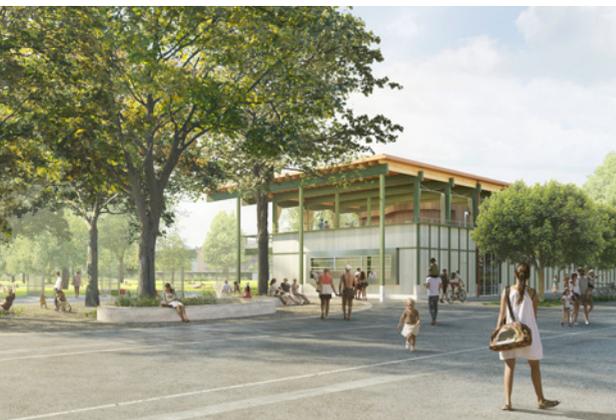
Visualisierung des neuen Hauptgebäudes und des neuen «Marziliplatzes»: Das Hauptgebäude ist als zweigeschossiger Holzbau konzipiert, in dem sich unter anderem das Restaurant befindet. Der «Marziliplatz» bildet den neuen Hauptzugang zum Freibad.

Das Hauptgebäude wird durch einen Neubau ersetzt. Konzipiert ist der Ersatzneubau als zweigeschossiger Holzskelettbau. Im Erdgeschoss befinden sich alle relevanten Räume für den Bade- und Restaurantbetrieb, so unter anderem die Kasse, die Badeaufsicht und die Küche. Im Obergeschoss befinden sich eine grosszügige Terrasse für den Restaurantbetrieb sowie Räume für das Personal. Erreichbar ist das Obergeschoss über zwei Aussen- und eine Innentreppe sowie mittels Lift. Auf dem begrünten Flachdach ist eine grossflächige Photovoltaik- und Solarthermieanlage vorgesehen.

Angrenzend an das Hauptgebäude entsteht der neue «Marziliplatz». Er bildet den Hauptzugang zum Freibad Marzili und sorgt für die Anbindung ans Quartier. Ausgestattet wird der Platz mit Sitzgelegenheiten, einem Brunnen und einer schattenspendenden Baumgruppe. Um die Nutzungen beim Eingang zum Freibad besser trennen zu können, wird die bestehende Quartierentsorgungsstelle nach Süden zum Kreisel bei der Ryff-Fabrik verschoben.

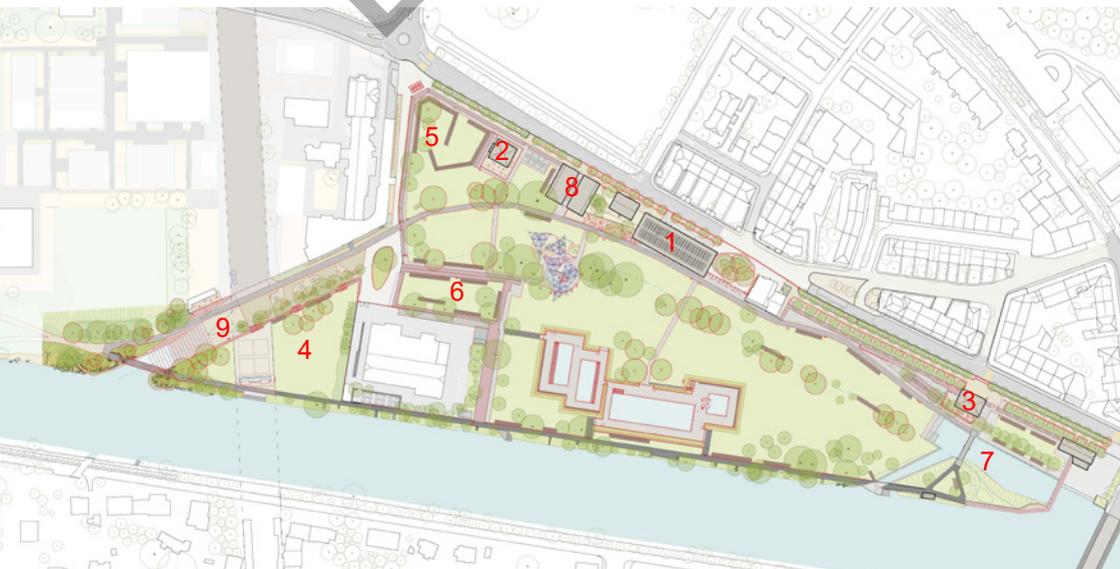
Plan des künftigen Freibad-Areals: Eingezeichnet sind das Hauptgebäude (1), die ehemaligen Badewärterhäuser an der Marzilistrasse 45 und der Aarstrasse 111 (2 und 3), der «Spitz» (4), der Ruhebereich (5), das «Paradiesli» (6), der «Bueber» (7), das Betriebsgebäude (8) und die Anlegestelle für Gummiboote (9). Dazwischen befinden sich die Wasserbecken und Liegewiesen.
